AS ÁRBORES SENLLEIRAS DE GALICIA. DIAGNÓSTICO DA SITUACIÓN ACTUAL E PROPOSTA DE LIÑAS DE ACTUACIÓN

ANEXOS

ANEXO 1
FICHAS DESCRITIVAS DAS ÁRBORES CATALOGADAS

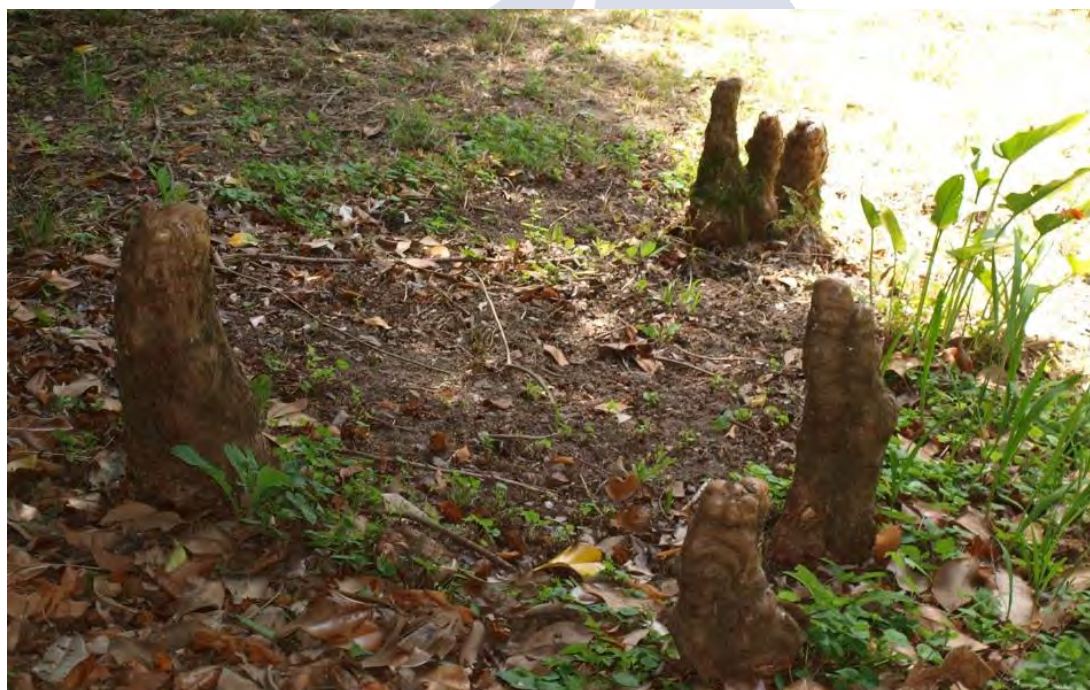
* Non se recomenda realizar ningunha actuación	
OBSERVACIÓNS	
* Polo predio comezan a ser frecuentes os neumatóforos, raíces con xeotropismo negativo emitidas polas raíces soterradas dos taxodios para realizar o intercambio gaseoso

Figura 181: Neumatóforos baixo as copas dos taxodios

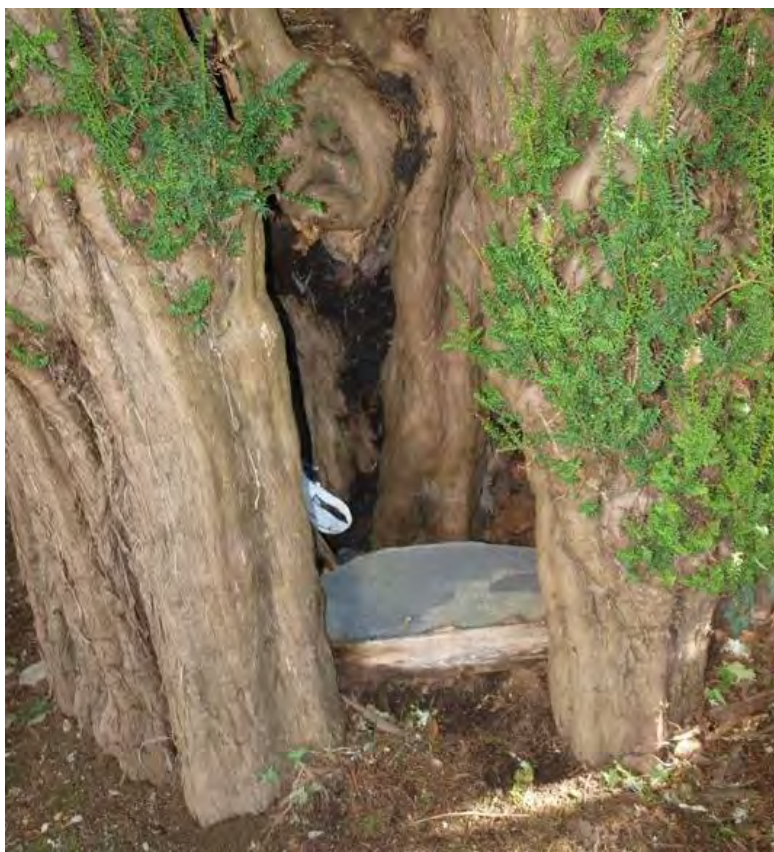
Figura 184: Cavidade na base do exemplar

* Impedir o acceso ao interior da cavidade do tronco para evitar o seu uso como almacén.	
OBSERVACIÓNS	
* O exemplar presenta moi bo estado físico, con todo é necesario que as podas sexan executadas por un profesional para minimizar o efecto das mesmas sobre o estado sanitario do exemplar.

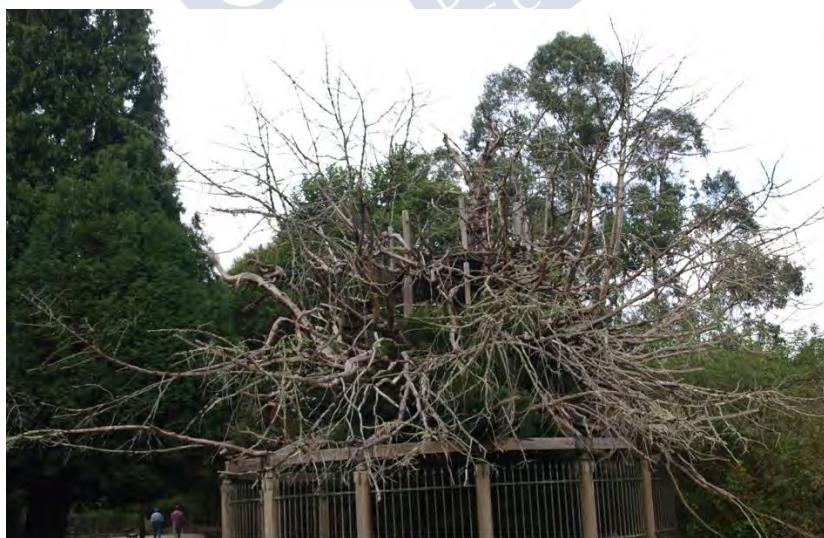
Presenza de feridas	Non
Síntomas de decaemento	Si, toda a copa está seca
Asimetría	Non
Defectos de fuste	
Inclinación	Non
Problemas estruturais	Non
Engrosamentos anormais	Non
Zonas mortas, fendas profundas	Si, o fuste presenta varias zonas mortas
Presenza de cavidades	Non
Presenza de gretas	Non
Presenza de protuberancias	Si, consideradas normais para exemplares de avanzada idade desta especie
Presenza de chupóns	Si, na zona baixa do fuste
Presenza de feridas	Non
Defectos de base (tronco e raíces)	
Problemas estruturais, base do tronco e raíces	Si, aínda que foron retiradas, arredor do fuste o chan estaba cuberto de grandes laxas de granito que impedían o normal desenvolvemento e funcionamento do sistema radical. Esta parece ser unha das causas do declive do teixo.
Zonas mortas/fendas profundas	Non
Análise das ameazas	
Nivel de risco de fallo estrutural a medio-longo prazo	Alto
Probabilidade de crebadura de ramas a curto prazo	Alta

Figura 187: Copa seca do exemplar sobresaíndo por encima do enreixado que o protexe

* O exemplar perdeu as características polas que foi incluído no catálogo polo que se recomenda a súa descatalogación.	
* Ao atoparse no paseo fluvial, camiñan os cidadáns baixo os restos da súa copa, polo que recomendamos cando menos a eliminación das ramas que saen do perímetro delimitado polo enreixado protector da árbore, co fin de evitar danos a persoas	
OBSERVACIÓNS

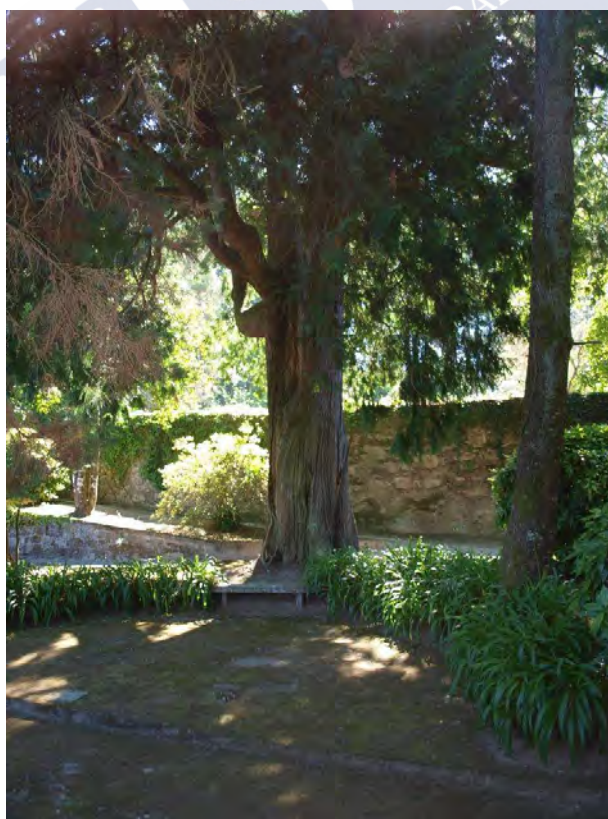
Figura 189: Solo moi compacto

* É necesario actuar sobre o chan compacto e tomar algunha medida para evitar que se volva a compactar no futuro.	
OBSERVACIÓNS	
Bifurcada a 3,3 m do chan, os dous fustes están truncados á altura de 10,8 m. Ambos foron afectados por un raio, deteriorando o aspecto e a saúde da árbore, que a pesar de ser tratada non ten equilibrio na copa.

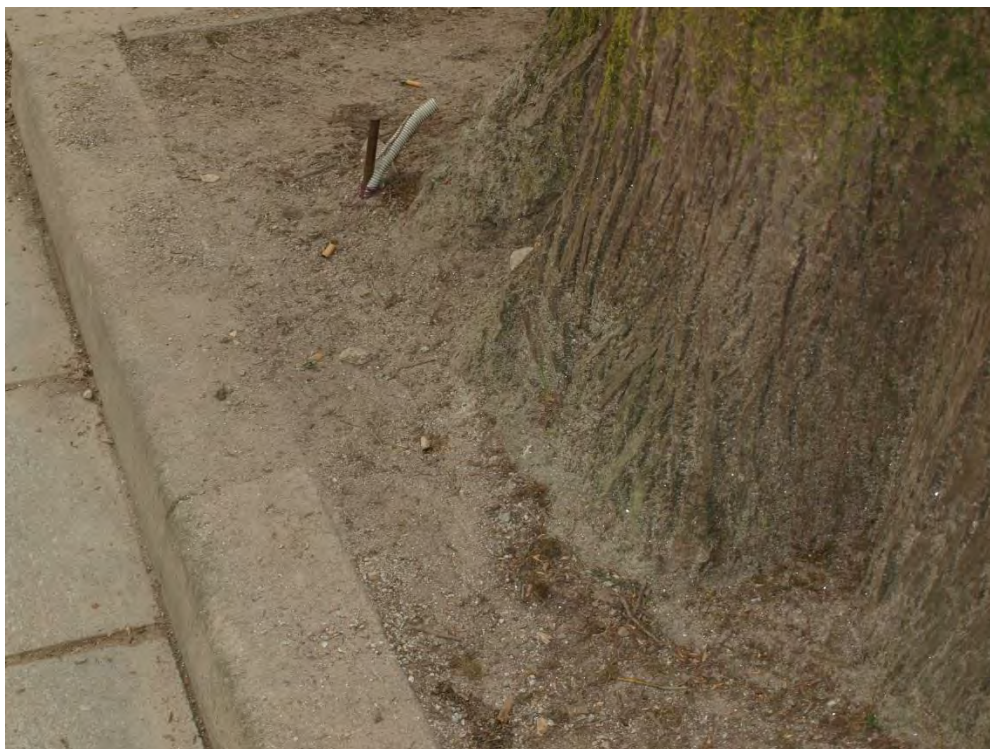
Figura 190: Beirarrúa moi próxima á base do exemplar

* Eliminar o bordo de beirarrúa próximo ao pé e realizar unha actuación sobre o chan compacto.	
* Non permitir o uso do exemplar como soporte para a iluminación das festas.	
OBSERVACIÓNS	
O exemplar ten numerosa flora epífita, polipodios (<i>Polypodium</i> sp.) e couselos (<i>Umbilicus rupestris</i>).

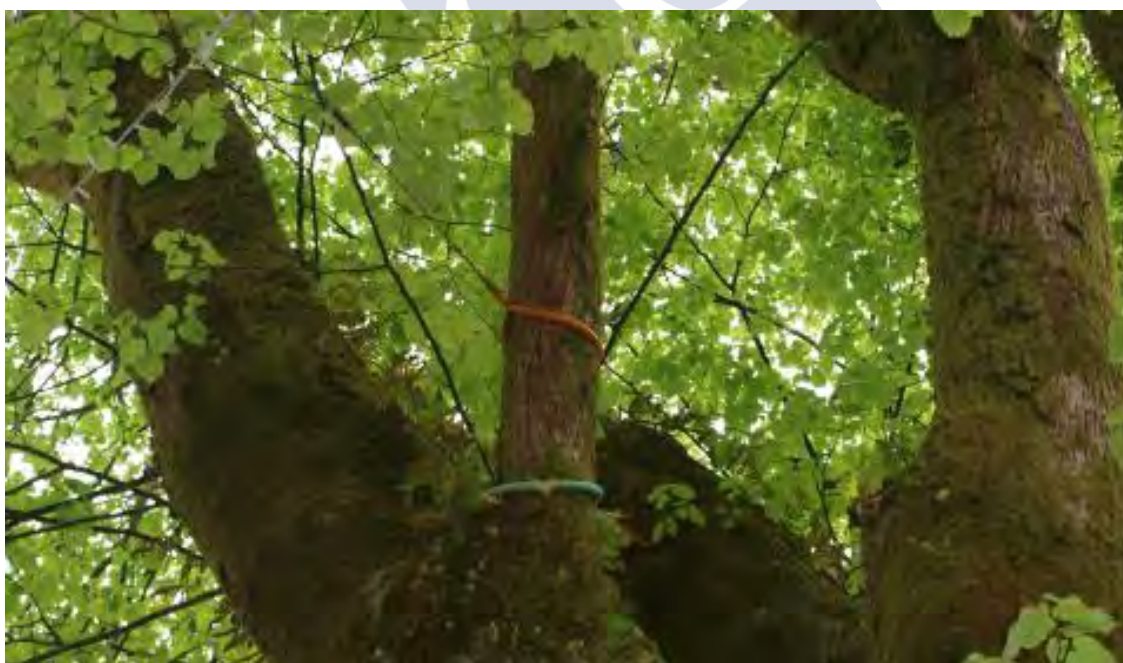
Figura 191: Elementos de suxeición para a iluminación das festas

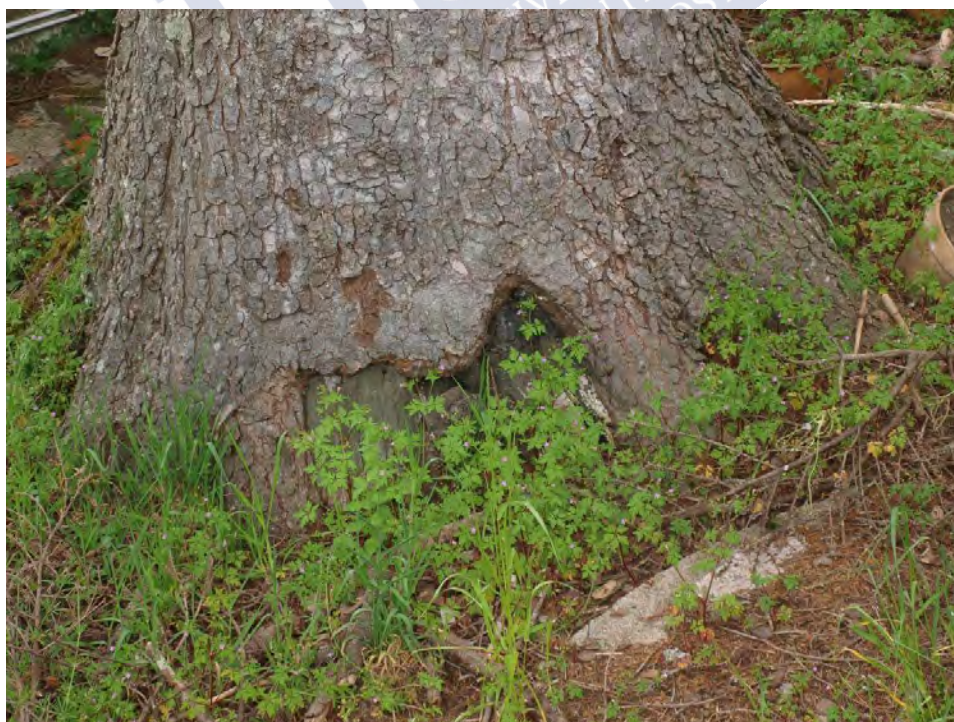
Figura 194: Cavidade na base do fuste

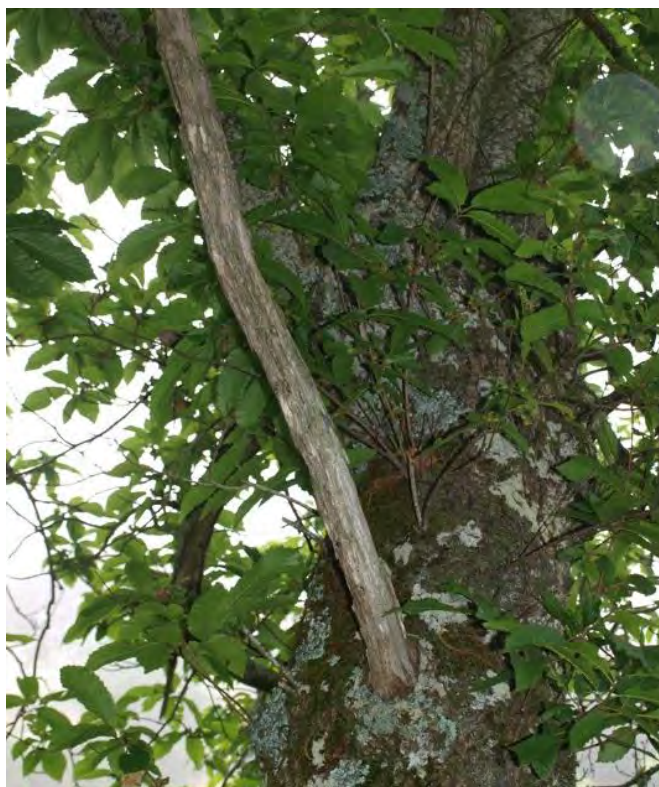
Figura 198: Rama seca na copa

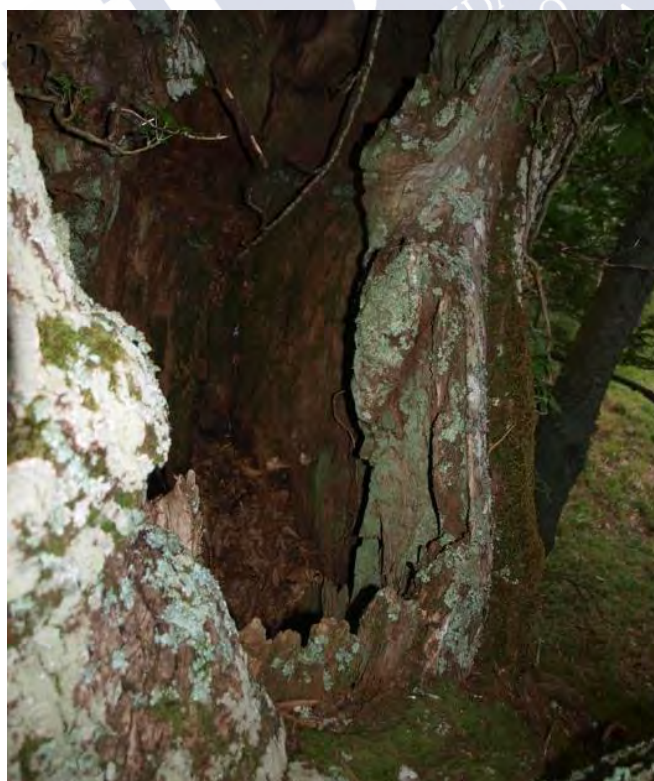
Figura 199: Cavidade de grandes dimensións no interior dunha rama

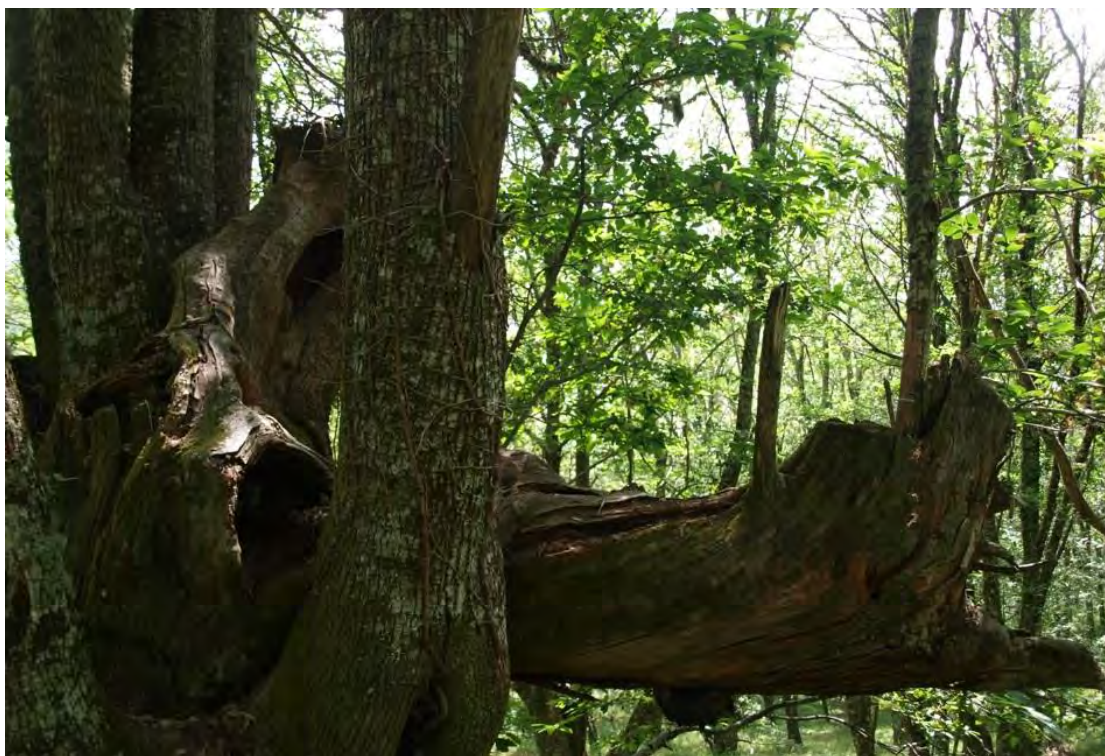
Figura 200: Tocos de grandes dimensións e cavidades no tronco

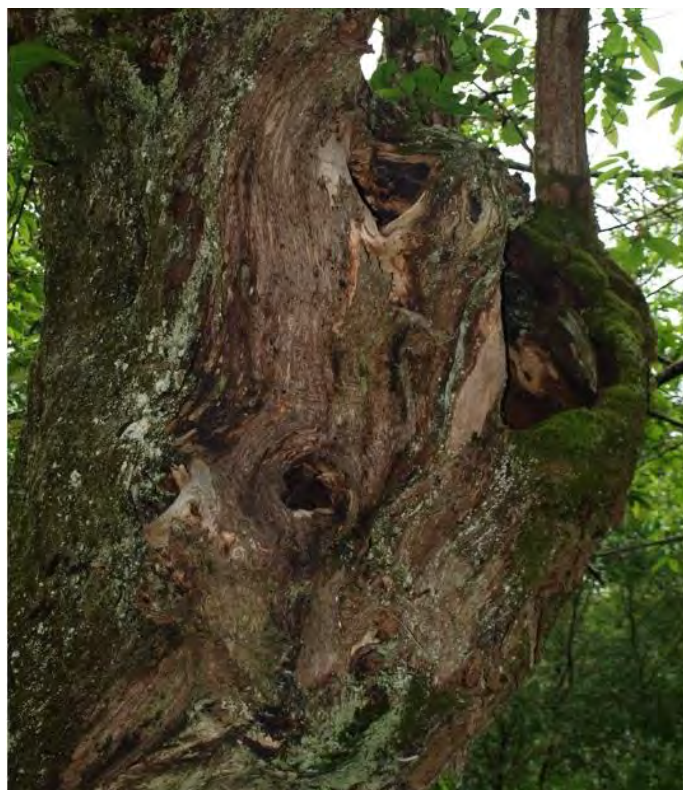
Figura 201: Zona con madeira morta e cavidades pola perda dunha gran rama

* Eliminar as ramas secas de maiores dimensións presentes na copa para diminuír o risco de caída sobre os visitantes.	
* Tratar contra a avespiña do castiñeiro.	
OBSERVACIÓNS

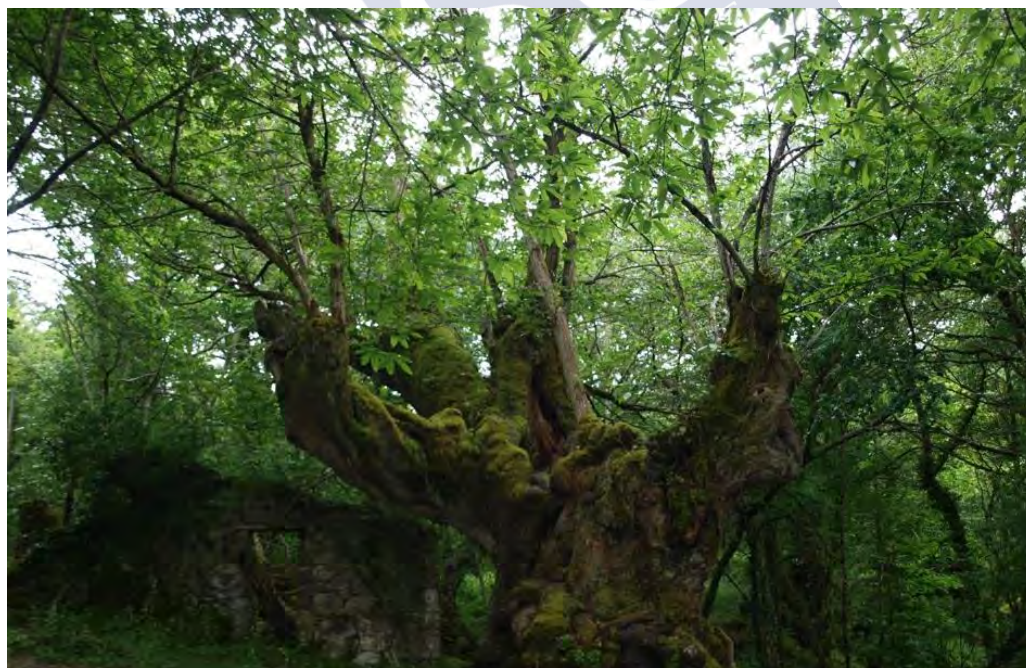
Figura 202: Forte competencia pola luz coas árbores veciñas

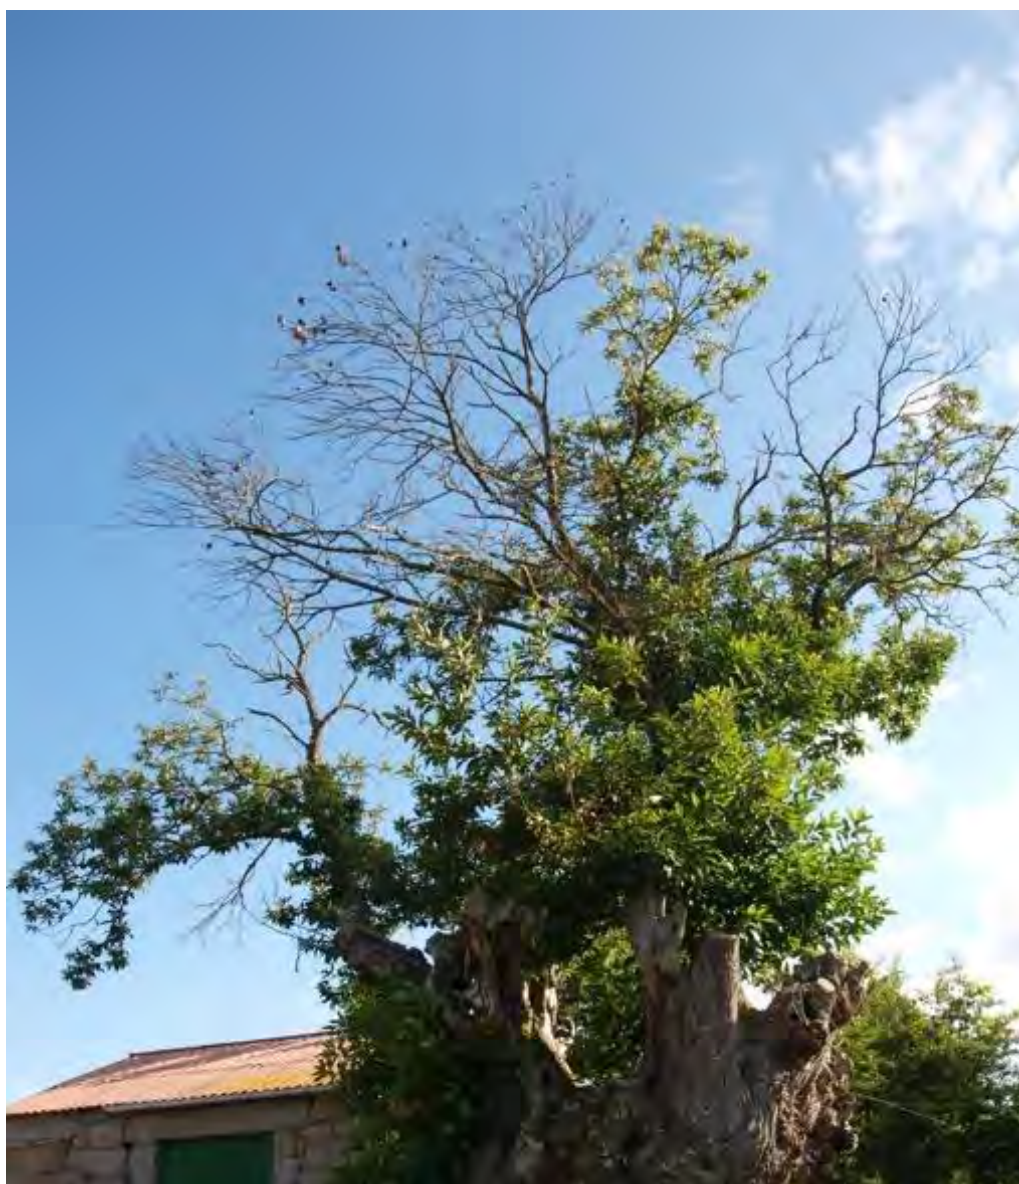
Síntomas de decaemento	Si, unha gran parte da copa está seca e non brota
Asimetría	Si, a maior parte da copa viva atópase na zona sur do exemplar
Defectos de fuste	
Inclinación	Non
Problemas estruturais	Si, o interior do fuste está oco
Engrosamentos anormais	Non
Zonas mortas, fendas profundas	Non
Presenza de cavidades	Si, en varias zonas do fuste, deixando ver o interior do tronco oco
Presenza de gretas	Non
Presenza de protuberancias	Non
Presenza de chupóns	Si, na zona baixa do fuste
Presenza de feridas	Non
Defectos de base (tronco e raíces)	
Problemas estruturais, base do tronco e raíces	Non
Zonas mortas/fendas profundas	Non
Análise das ameazas	
Nivel de risco de fallo estrutural a medio-longo prazo	Baixo
Probabilidade de crebadura de ramas a curto prazo	Baixa
Probabilidade de crebadura do tronco a curto prazo	Baixa
Probabilidade de caída arrancado	Baixa
Valoración global do risco a curto prazo	Baixo
Valoración económica segundo a norma Granada

Figura 203: Gran cantidade de ramas secas na copa

* Realizar tratamentos contra a avespiña e o cancro	
* Eliminar as ramas secas da copa do exemplar para evitar que poidan caer sobre ocasionais visitantes	
OBSERVACIÓNS

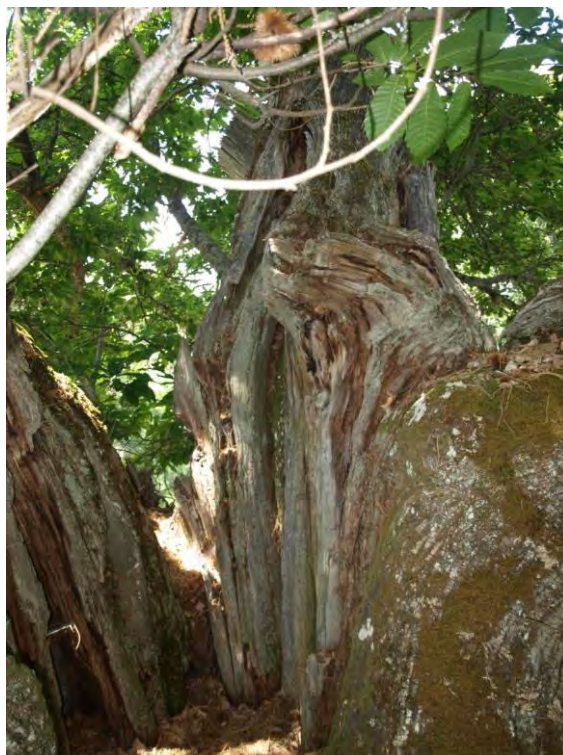
Figura 204: Interior oco do tronco

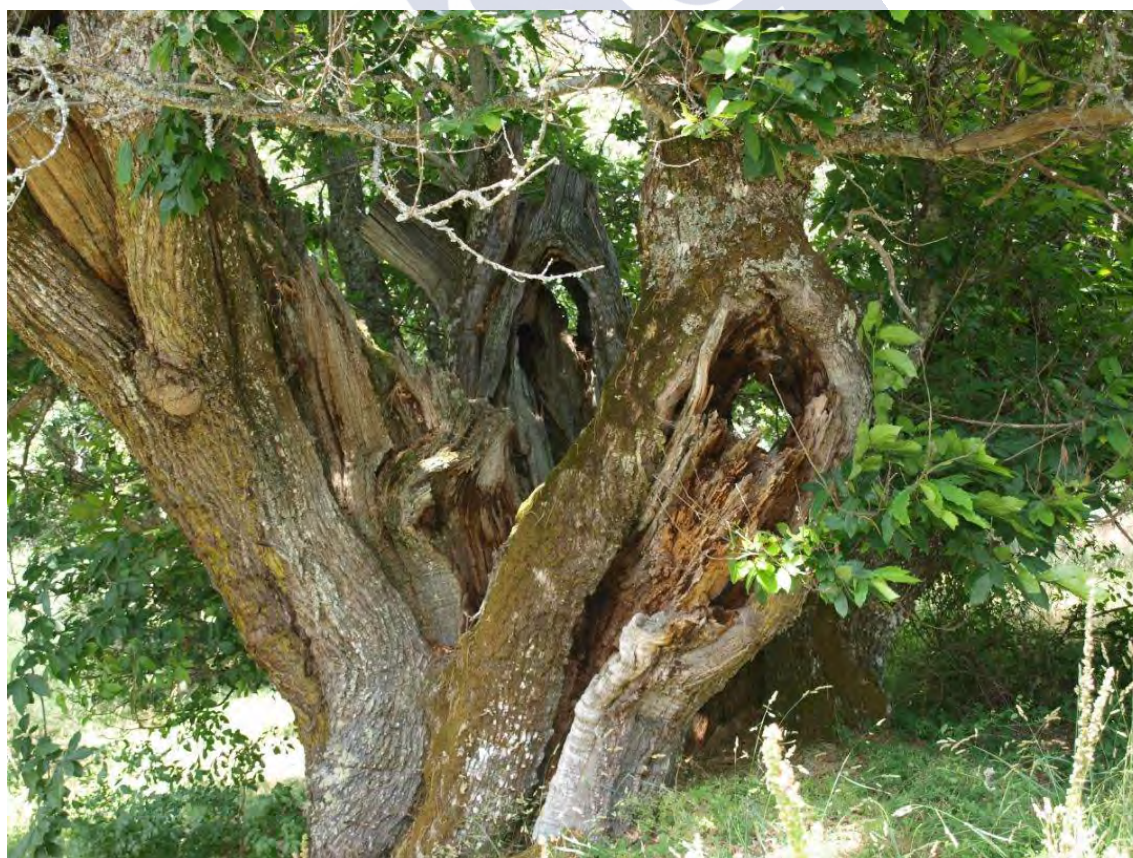
Figura 205: Cavidades na base das ramas

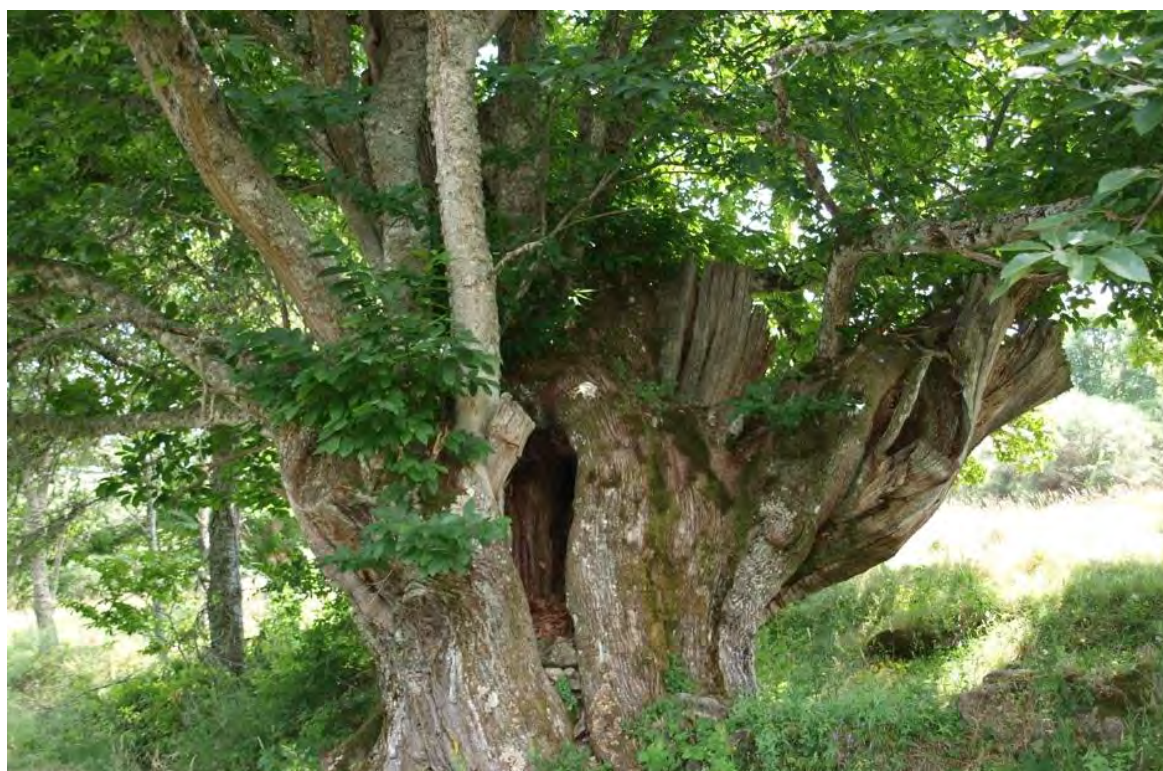
Figura 206: Cavidades en tronco e ramas principais e tocos sen cicatrizar

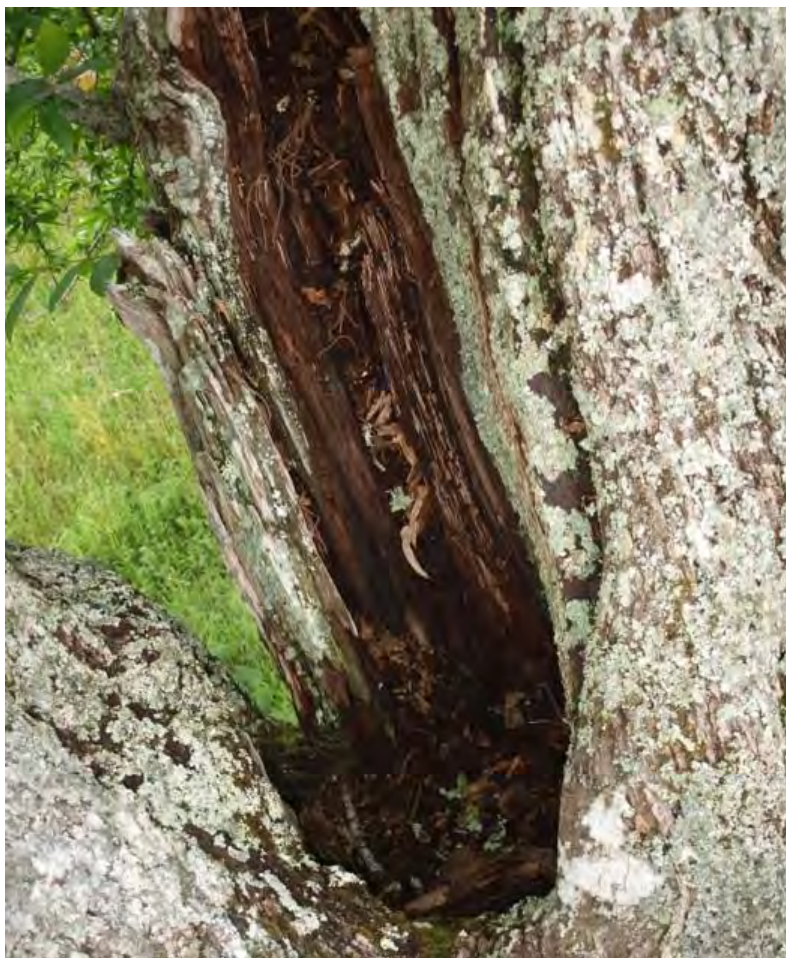
Figura 207: Cavidade no tronco do exemplar

* Tratar contra a avespiña do castiñeiro e o cancro	
OBSERVACIÓNS

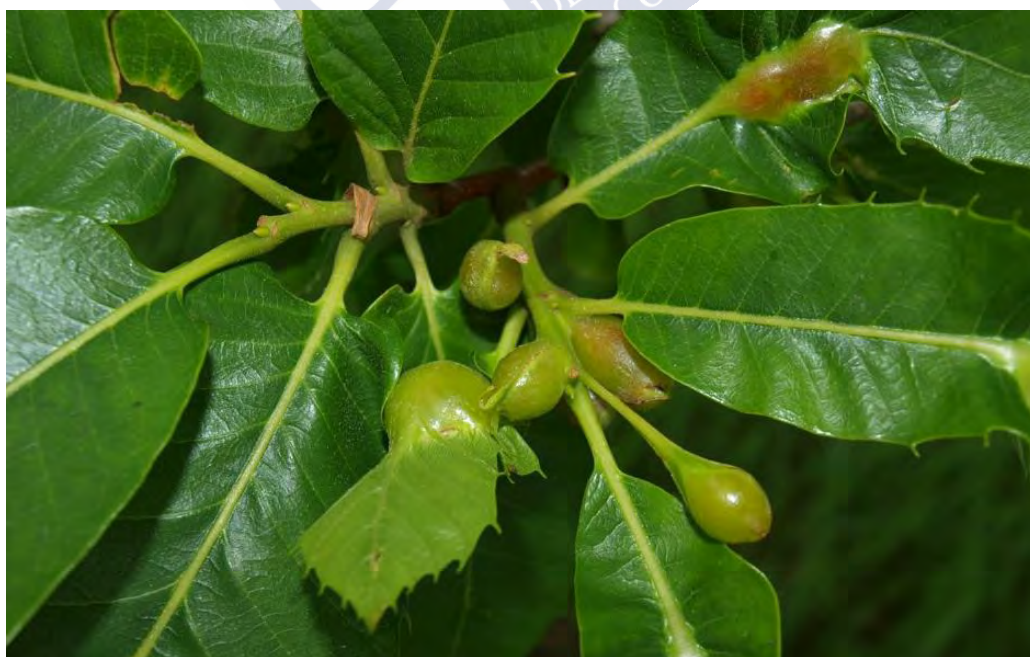
Figura 208: Bugallos de *Dryocosmus kuriphilus*

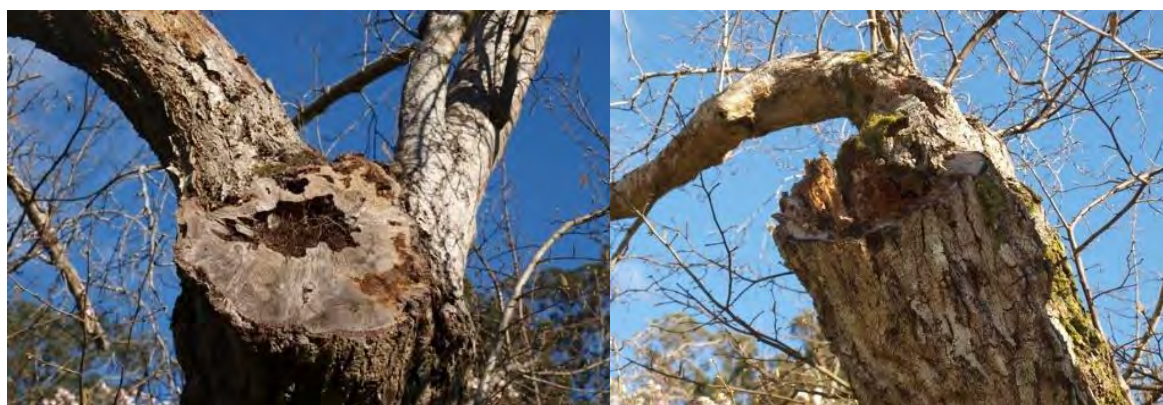
Figura 209: Grandes feridas provocadas pola perda de ramas

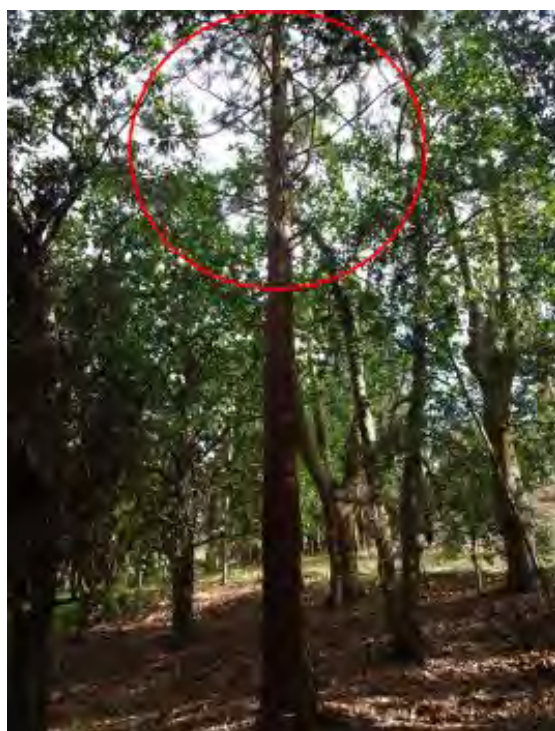
Figura 210: Ramas secas pola ausencia de luz

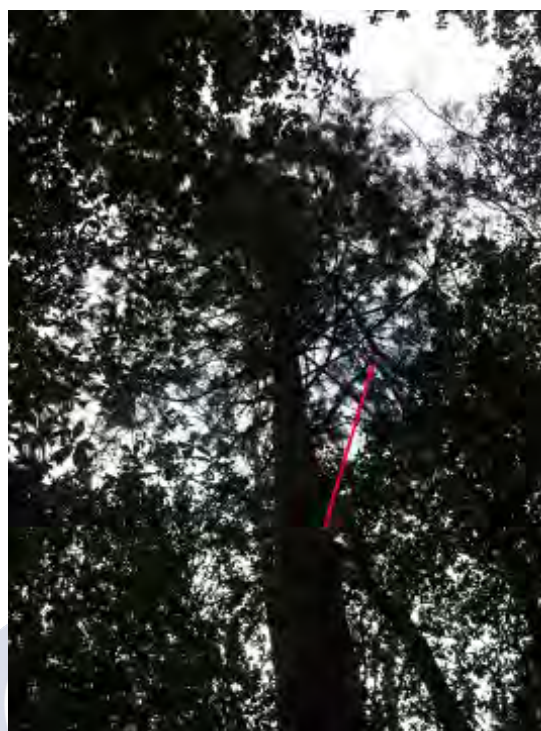
Figura 211: Ramas do plátano cruzándose cara o interior da copa da criptomeria

* Podar as ramas dun plátano de sombra de gran envergadura que cruza as súas ramas cara o interior da copa da criptomeria.	
OBSERVACIÓNS	
* O exemplar medra con gran verticalidade pola competencia con outras especies arbóreas pola luz.

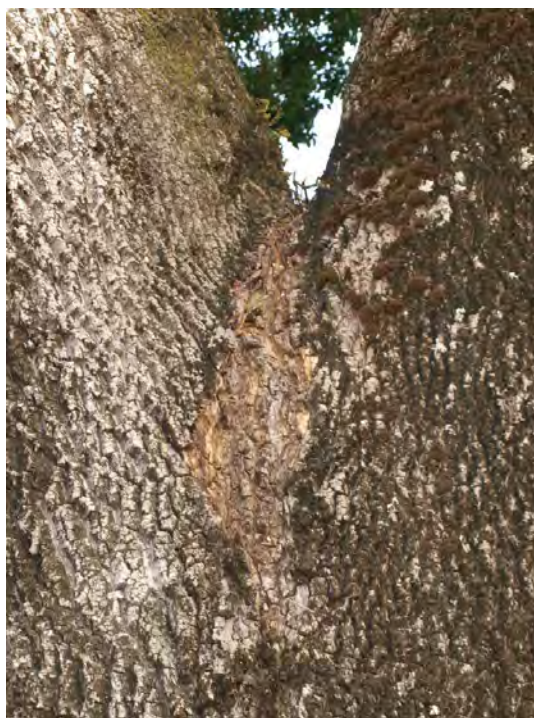
Figura 213: Unión das ramas con ángulo moi agudo e casca incluída

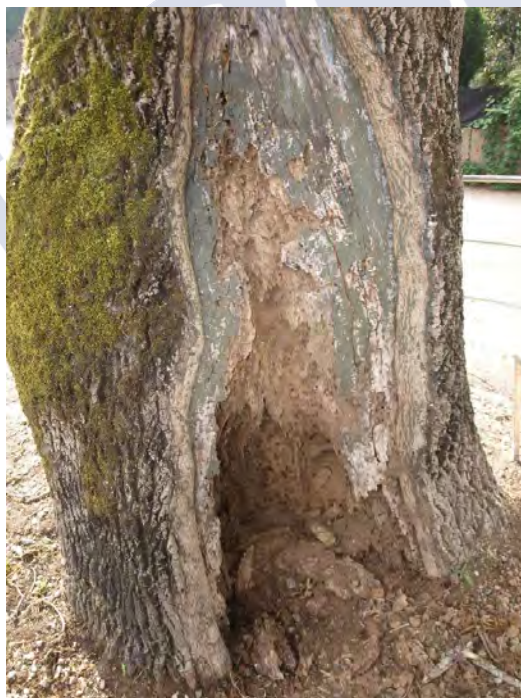
Figura 214: Ferida de grandes dimensións con madeira morta na base da árbore

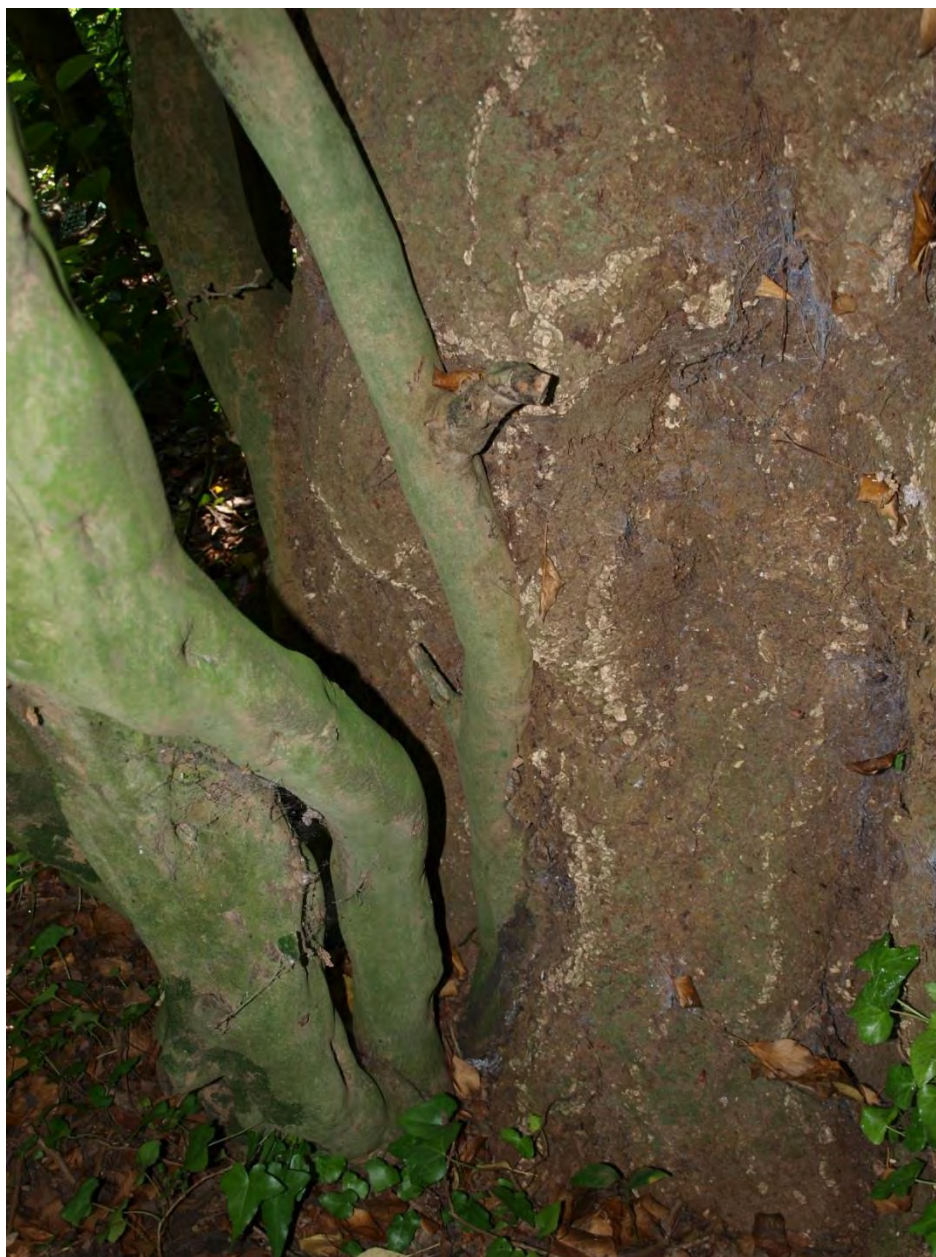
Figura 215: O xinkgo envolvendo unha camelia coa súa base

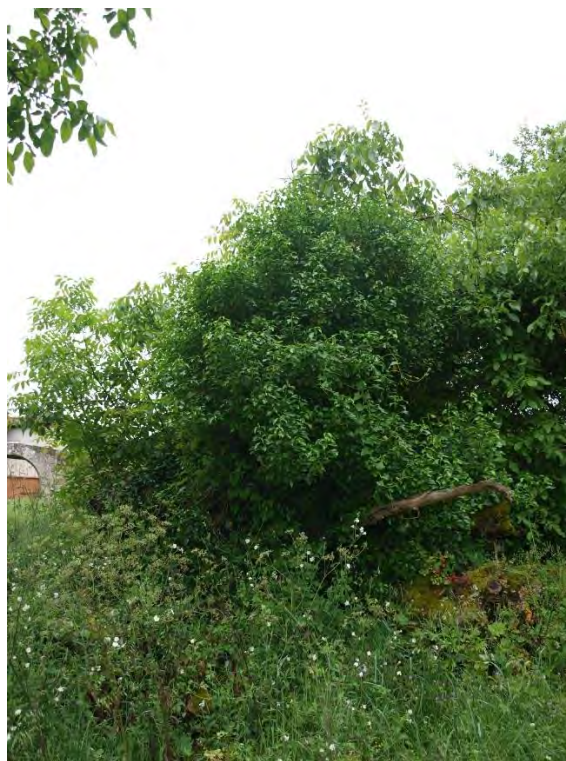
Figura 216: Aspecto actual da noceira, deitada e cuberta de vexetación (silvas e hedras)

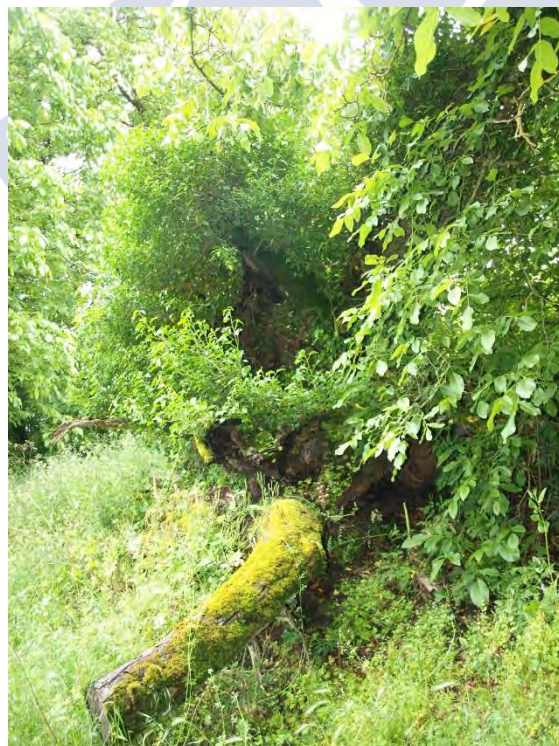
Figura 217: Ramas estruturais da copa cortadas despois da súa caída

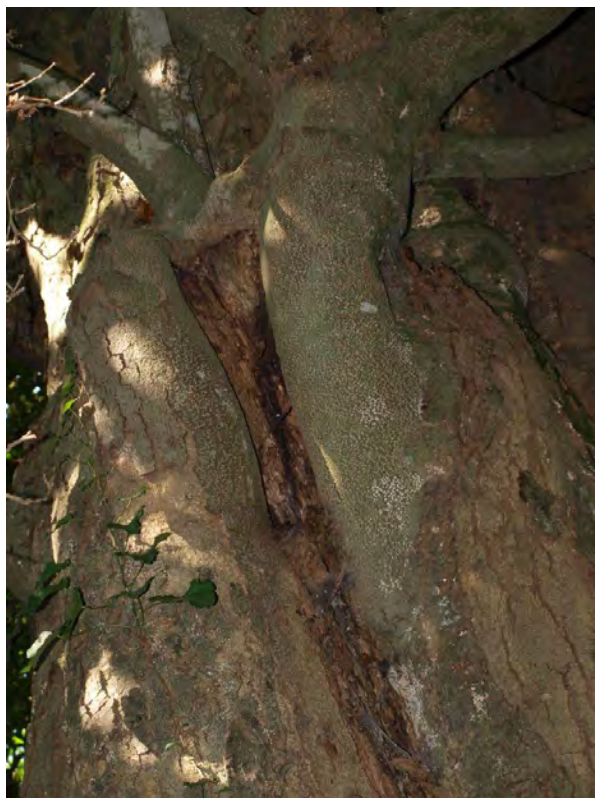
Figura 218: Ferida baixo a cruz

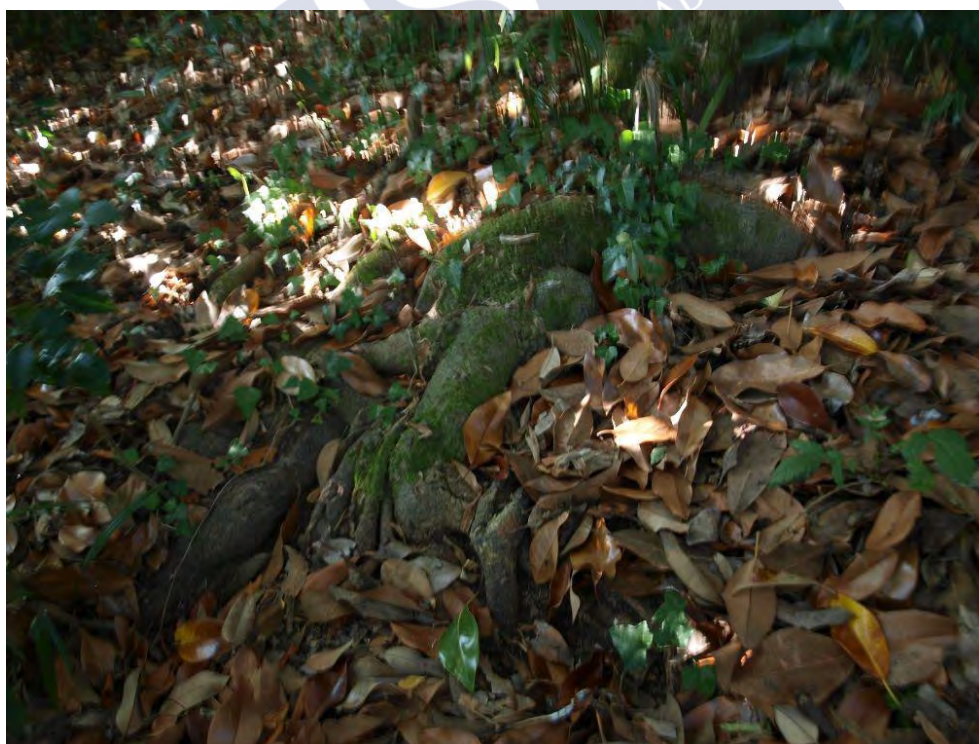
Figura 219: Sistema radical parcialmente descuberto.

* Achegar materia orgánica ou terra para cubrir a parte do sistema radical que se atopa descuberto	
OBSERVACIÓNS	
* A casa non está habitada

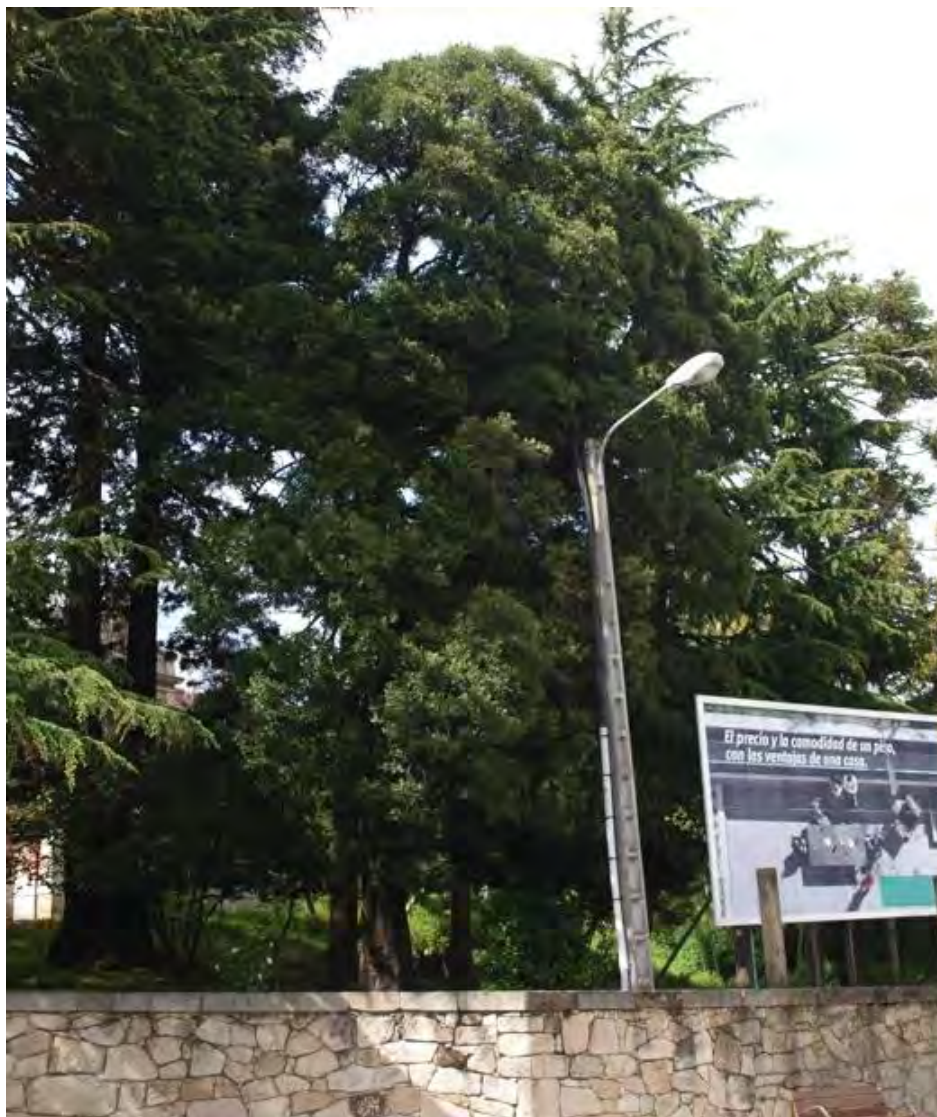
Figura 220: Cartel publicitario e farola restando protagonismo ao metrosidero

* O exemplar está tras un panel publicitario e un poste eléctrico que dificultan a súa visión, sería conveniente cambiar a localización dos mesmos.	
OBSERVACIÓNS

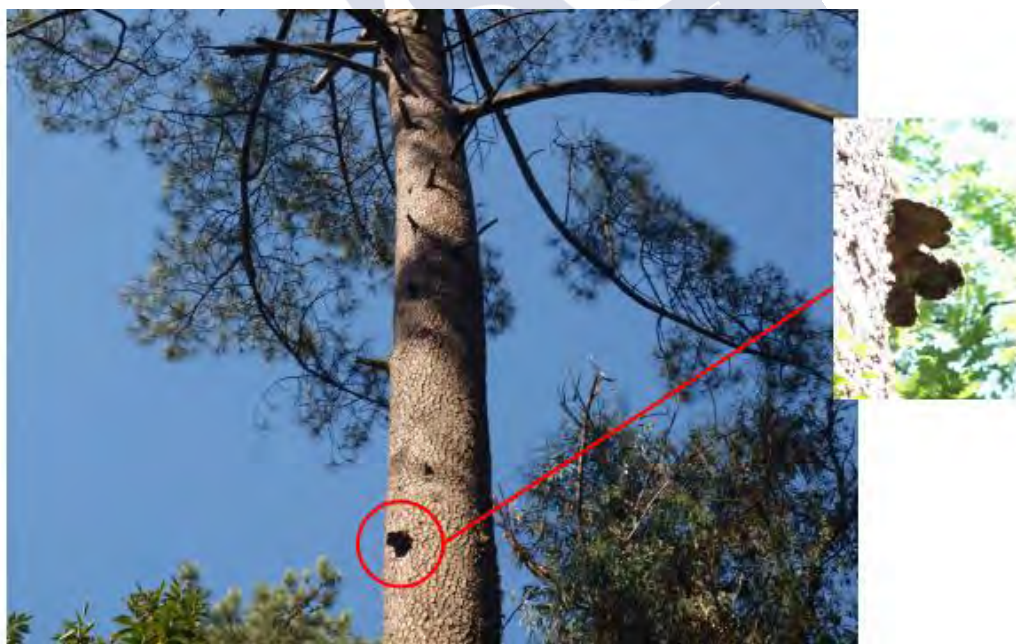
Figura 224: Fungo a 16 metros de altura

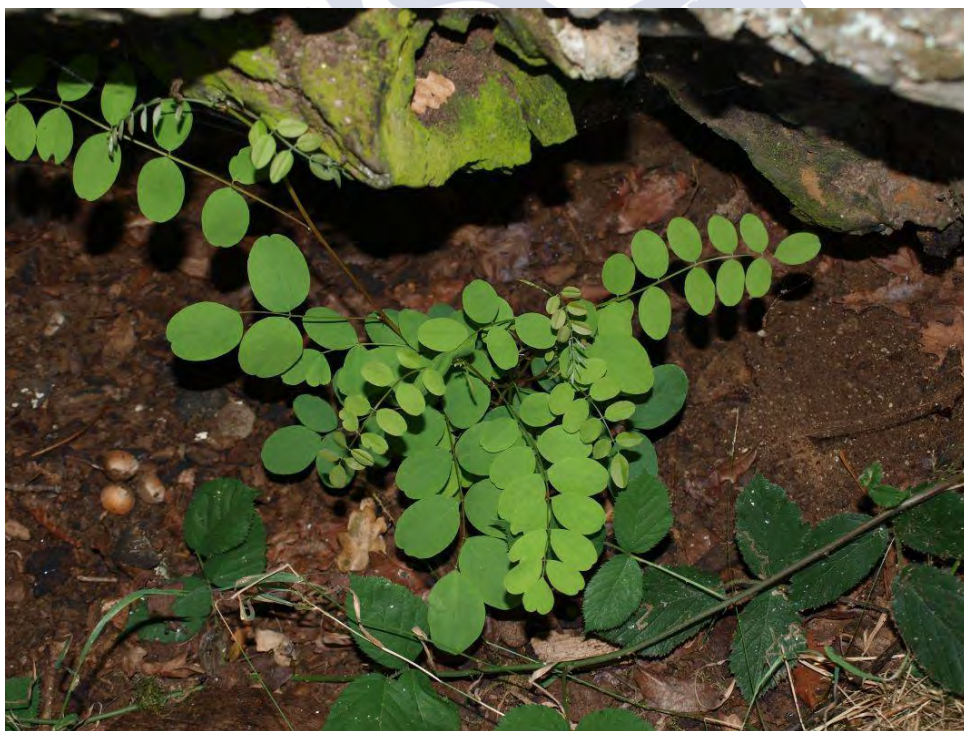
Figura 229: Plántulas de falsa acacia (*Robinia pseudoacacia*) na base do exemplar

* Eliminar as plántulas de falsa acacia (<i>Robinia pseudoacacia</i>) que medran na base do exemplar	
* Acoutar o espazo para evitar que as vacas cheguen ata a base do tronco do exemplar, diminuíndo así a erosión	
OBSERVACIÓNS

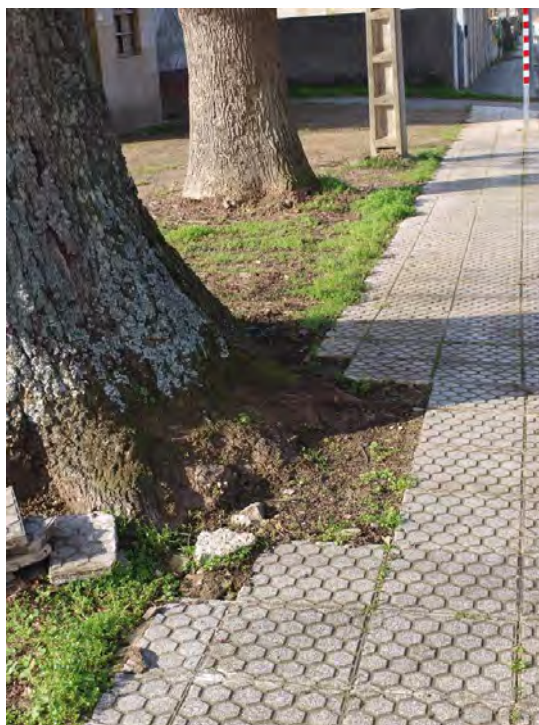
Figura 230: Base do fuste. Na imaxe apréciase como o espazo deixado para o desenvolvemento das raíces é insuficiente.

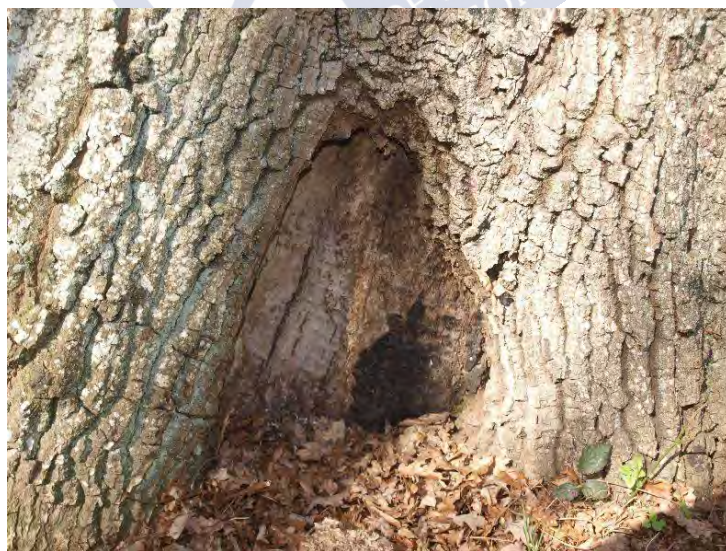
Figura 233: Oquedade na base do fuste
